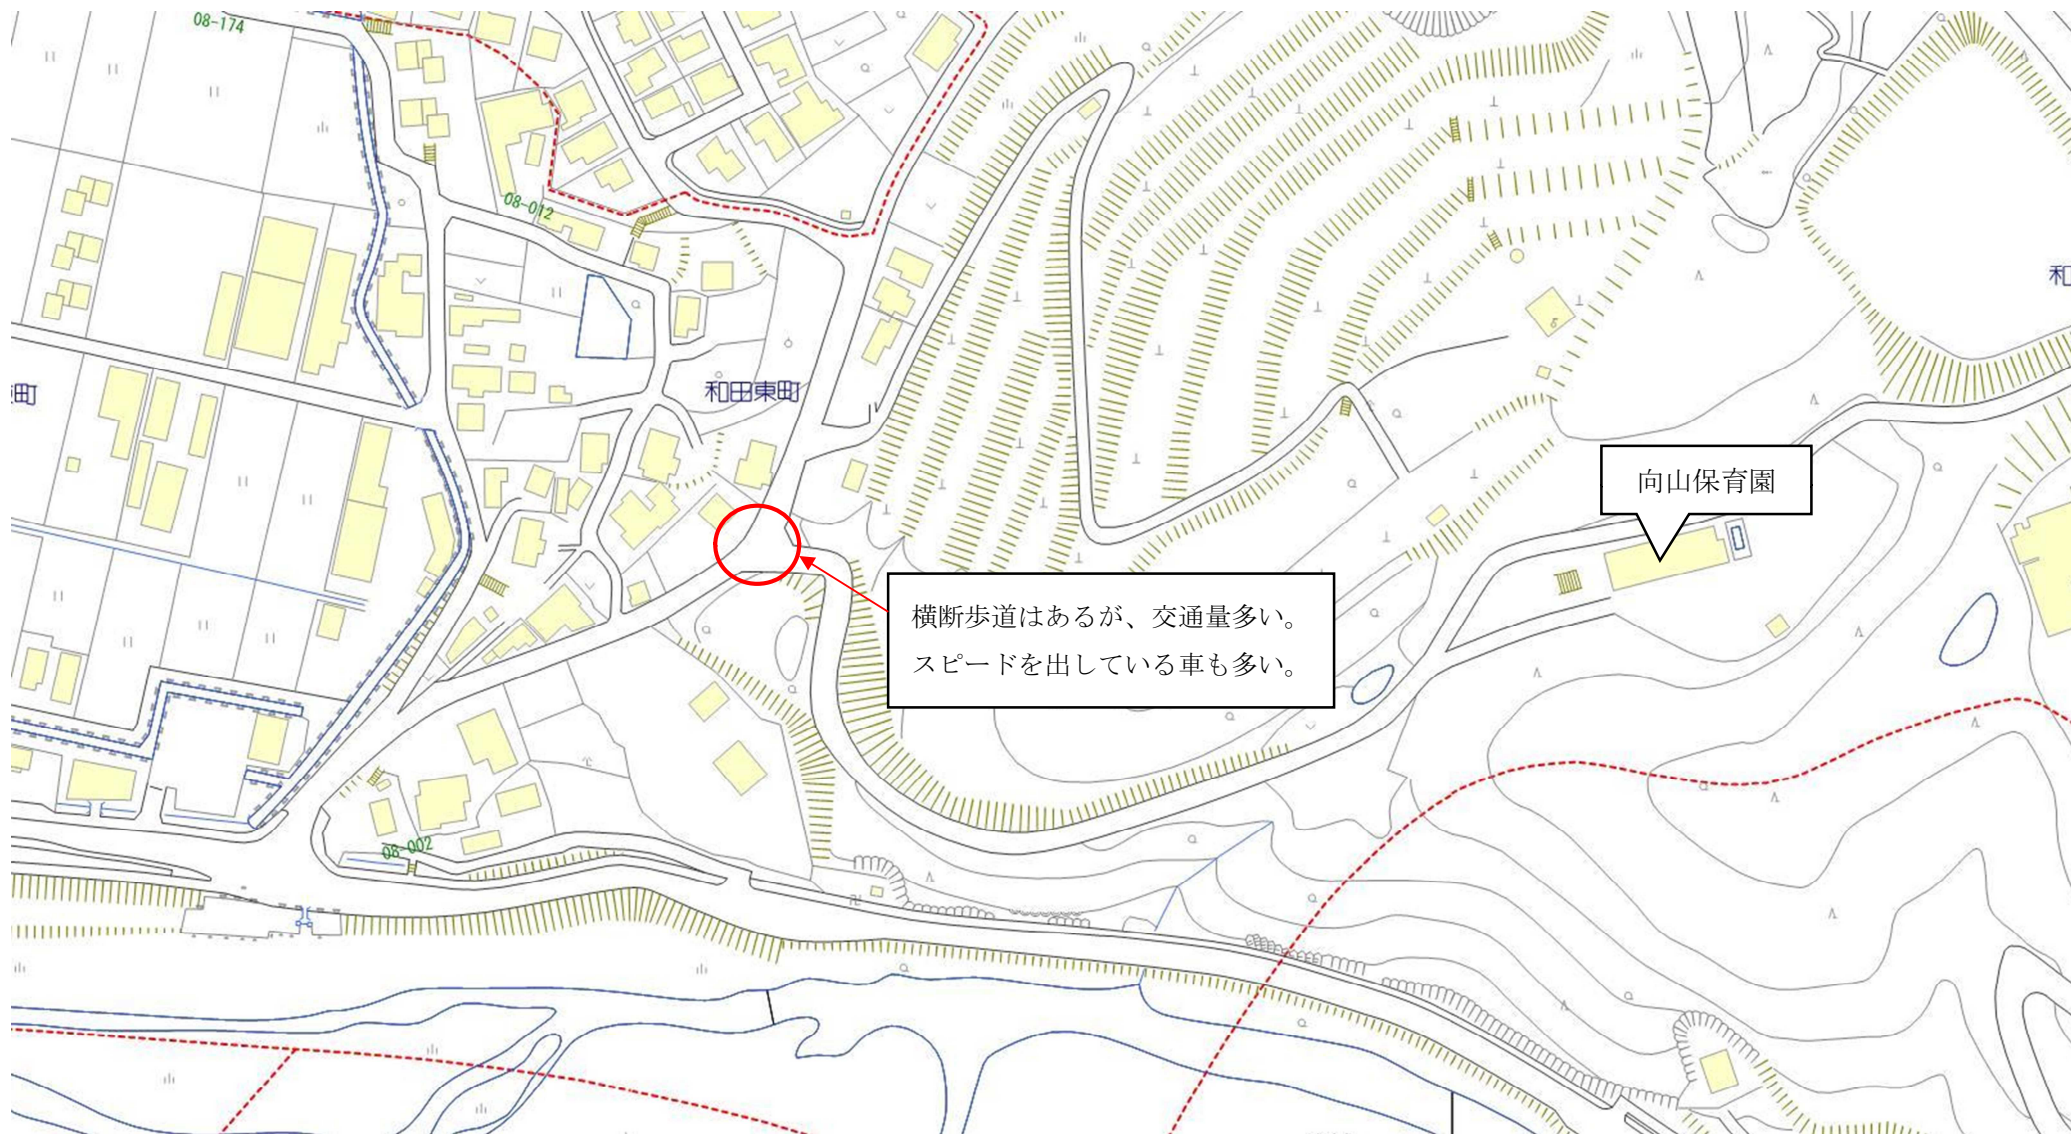
向山保育園

横断歩道はあるが、交通量多い。
スピードを出している車も多い。

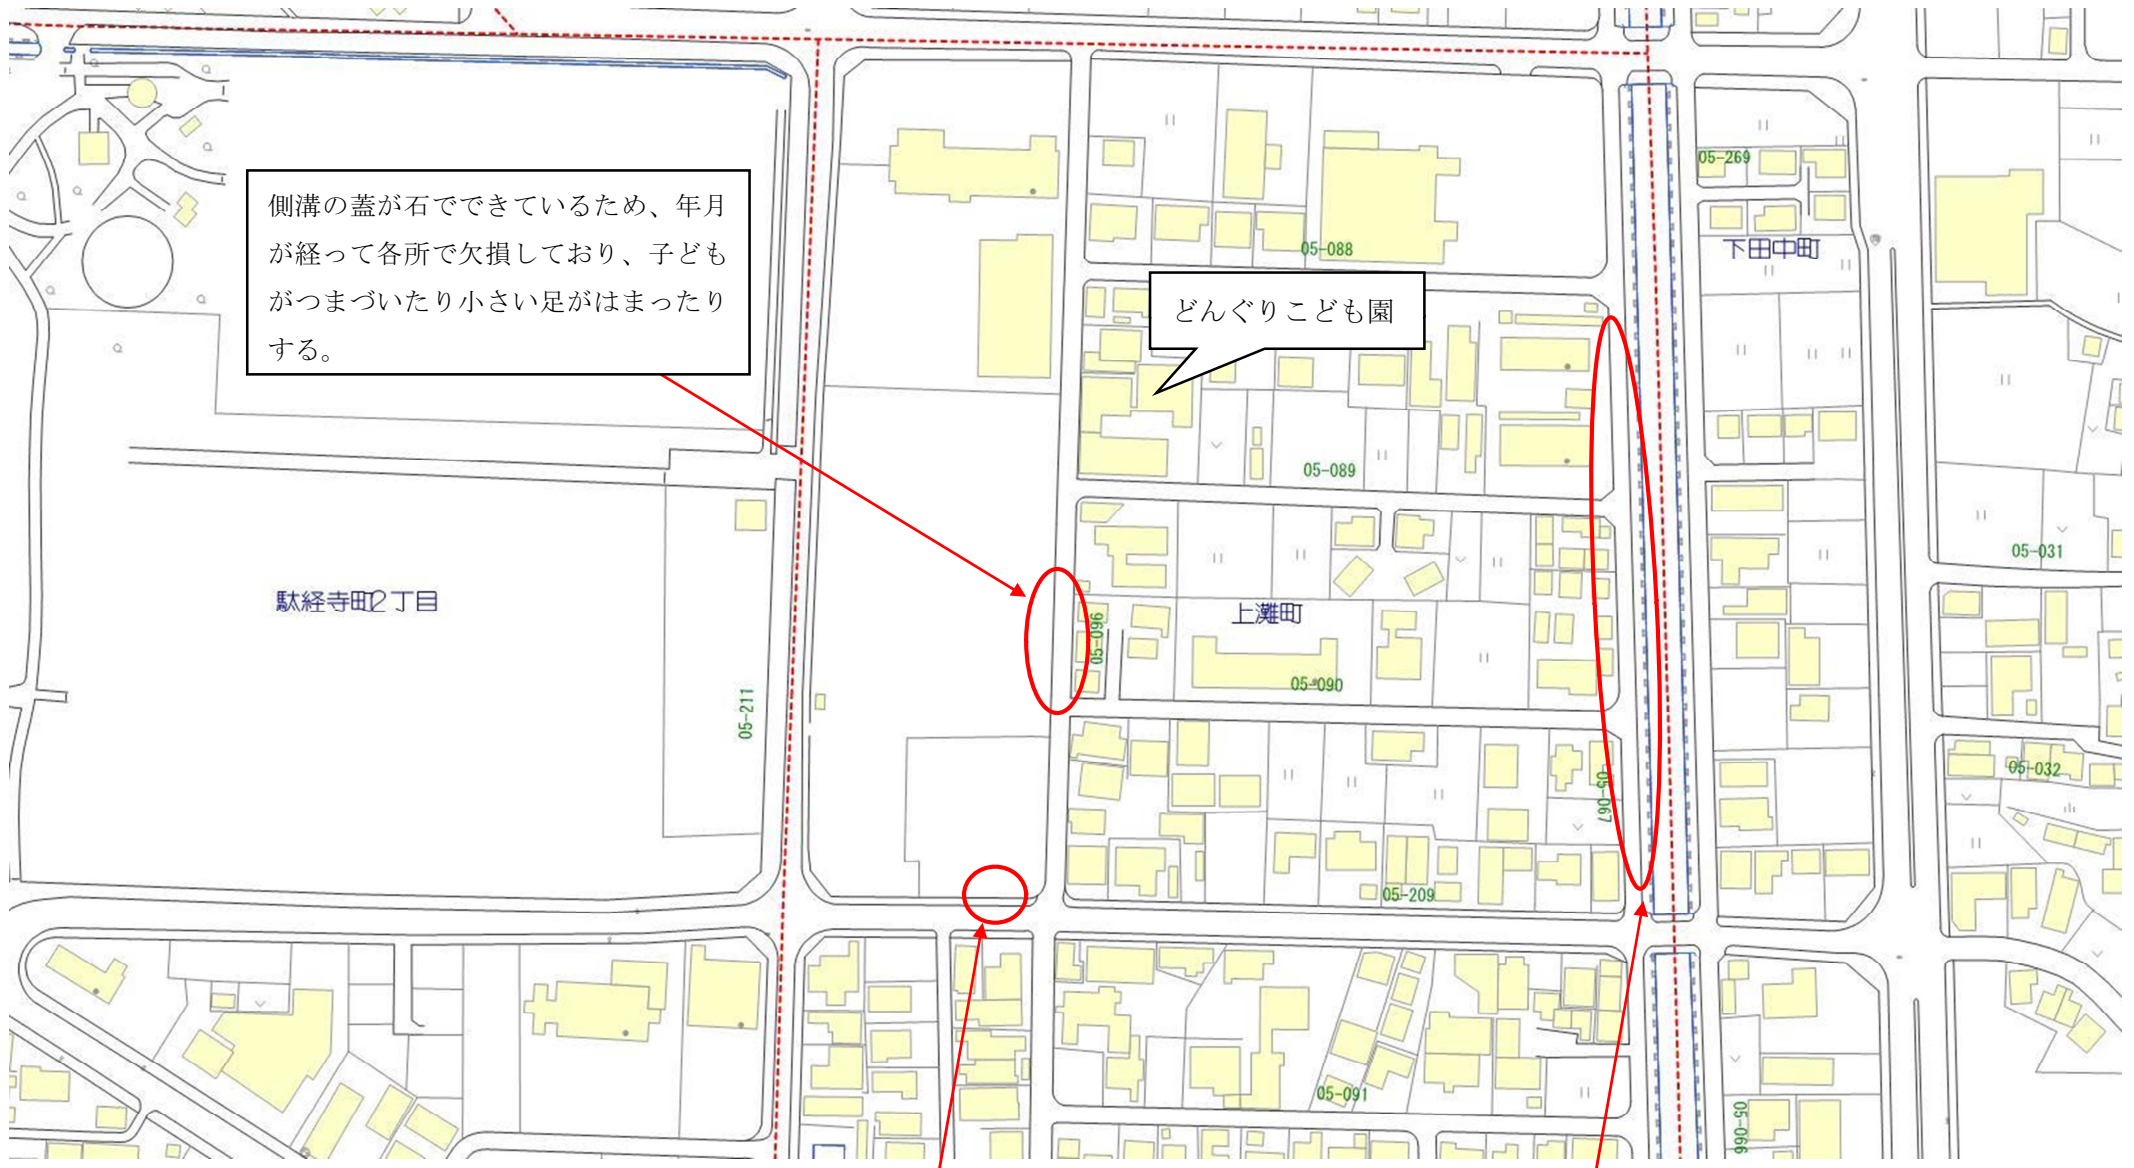
どんぐりこども園

側溝の蓋が石でできているため、年月
が経って各所で欠損しており、子ども
がつかづいたり小さい足がはまったり
する。

歩道が狭く、園児の列では自転車とすれ違うことも危険。

樹木の根が成長しており、歩道が起伏している。
散歩車で歩きづらく、車道を通ることになる。

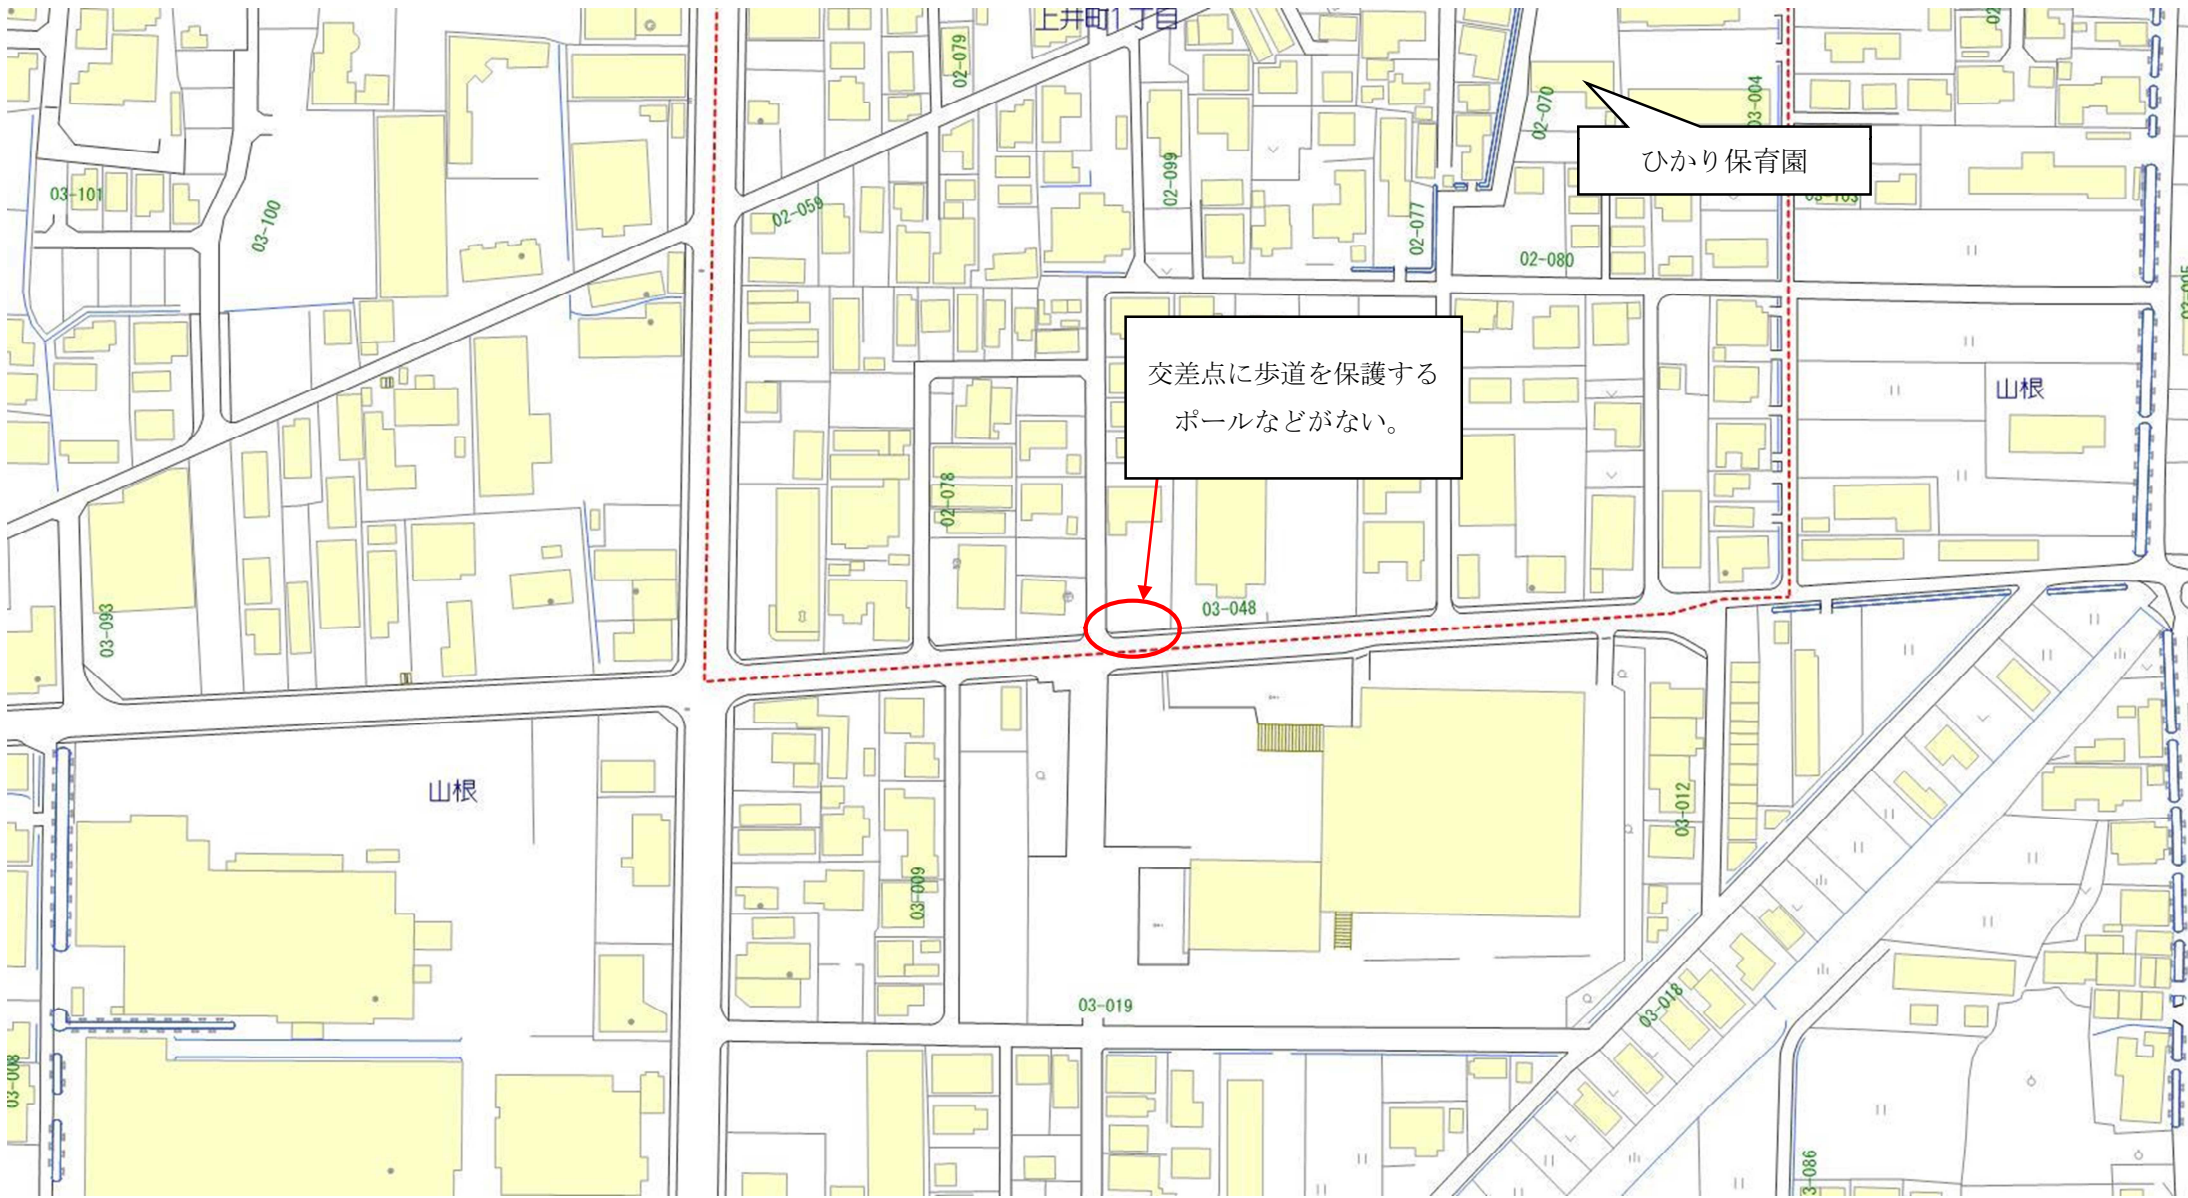
ひかり保育園

交差点に歩道を保護する
ポールがない。

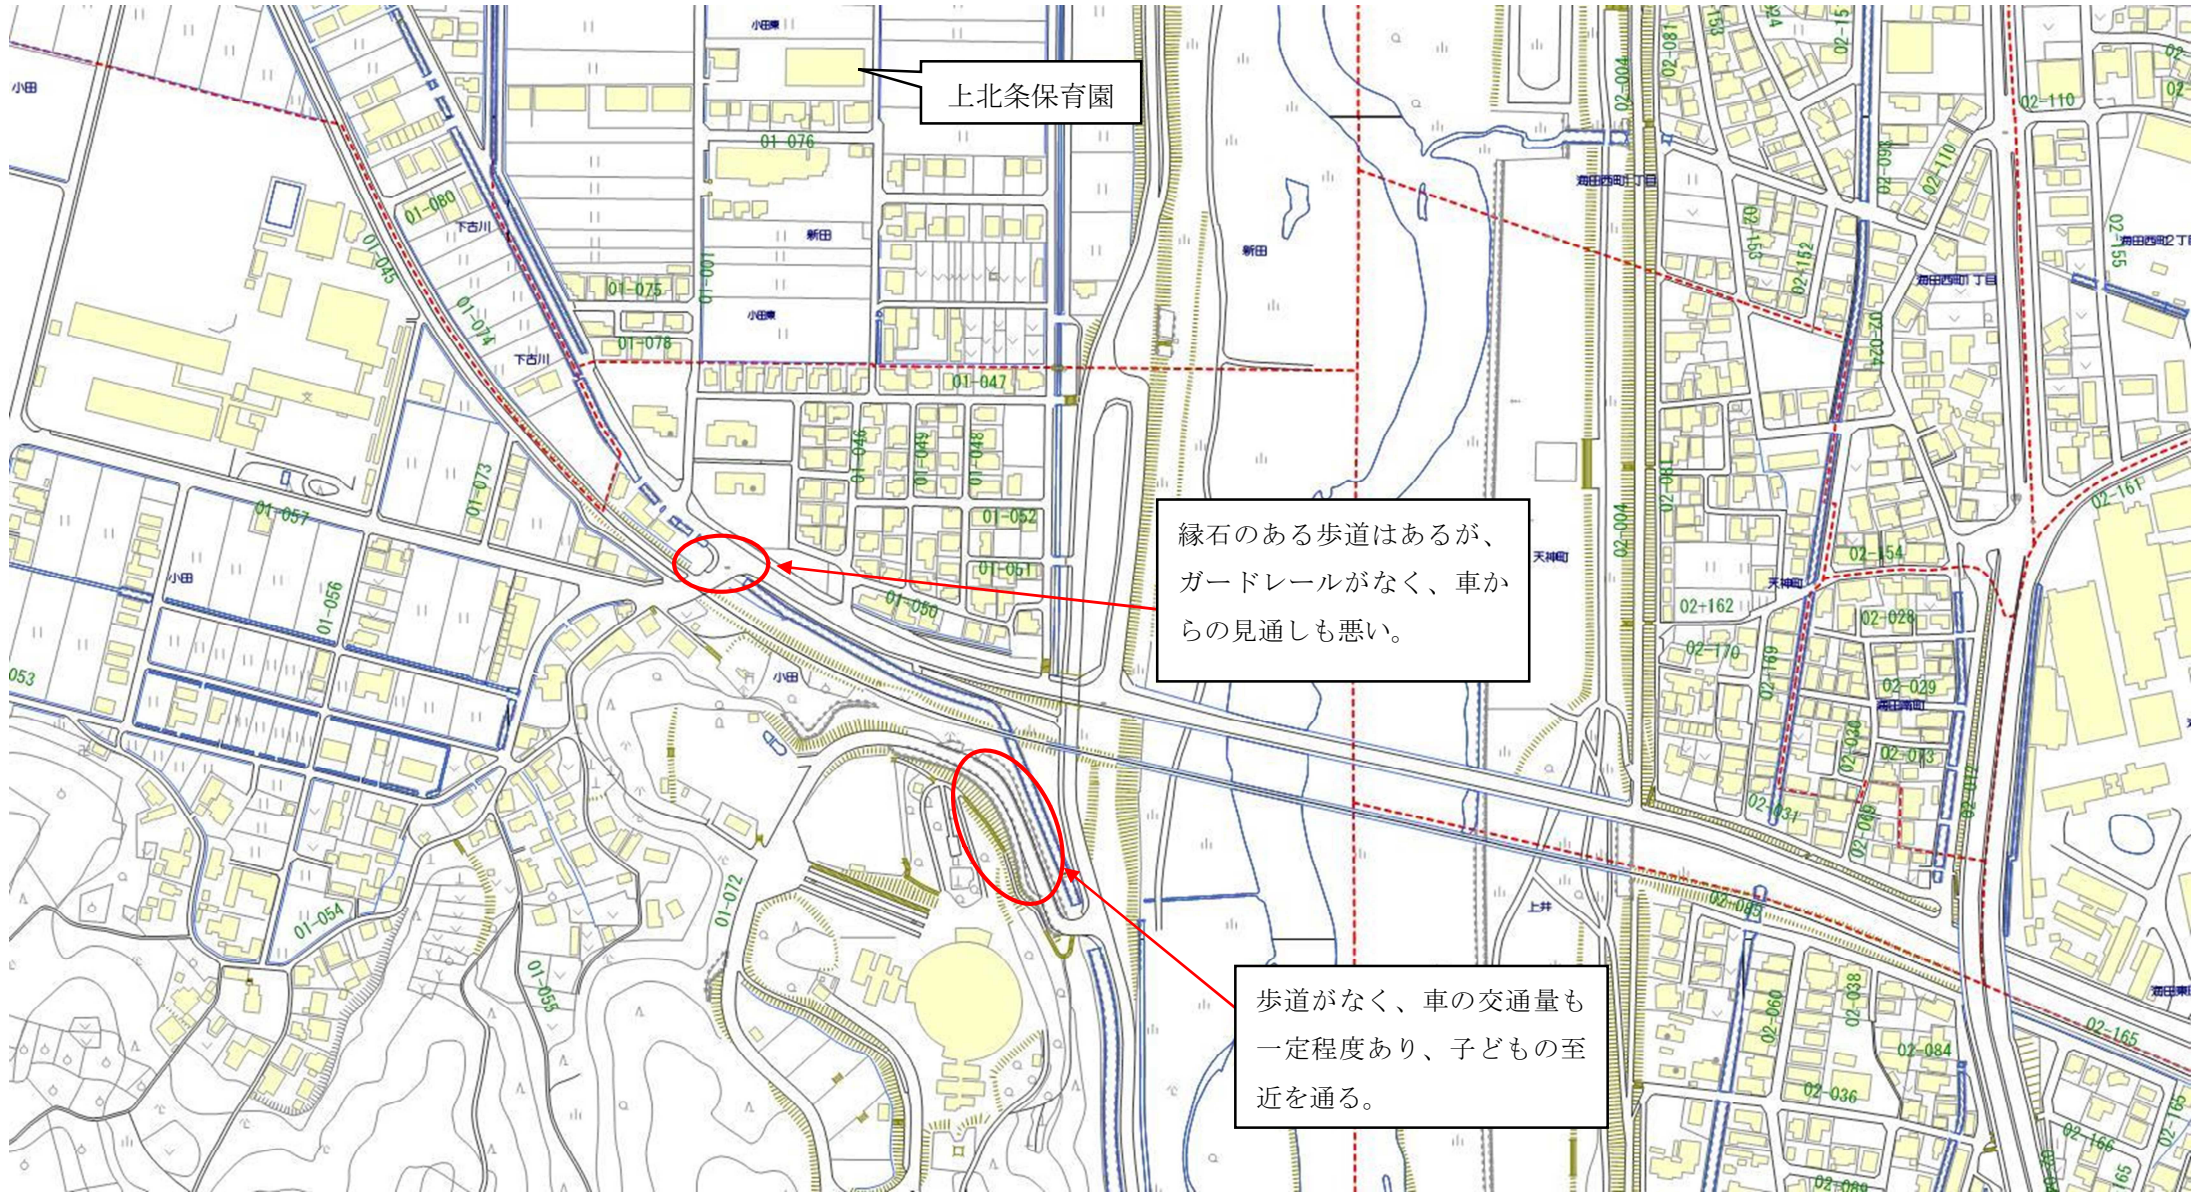
上北条保育園

縁石のある歩道はあるが、ガードレールがなく、車からの見通しも悪い。

歩道がなく、車の交通量も一定程度あり、子どもの至近を通る。

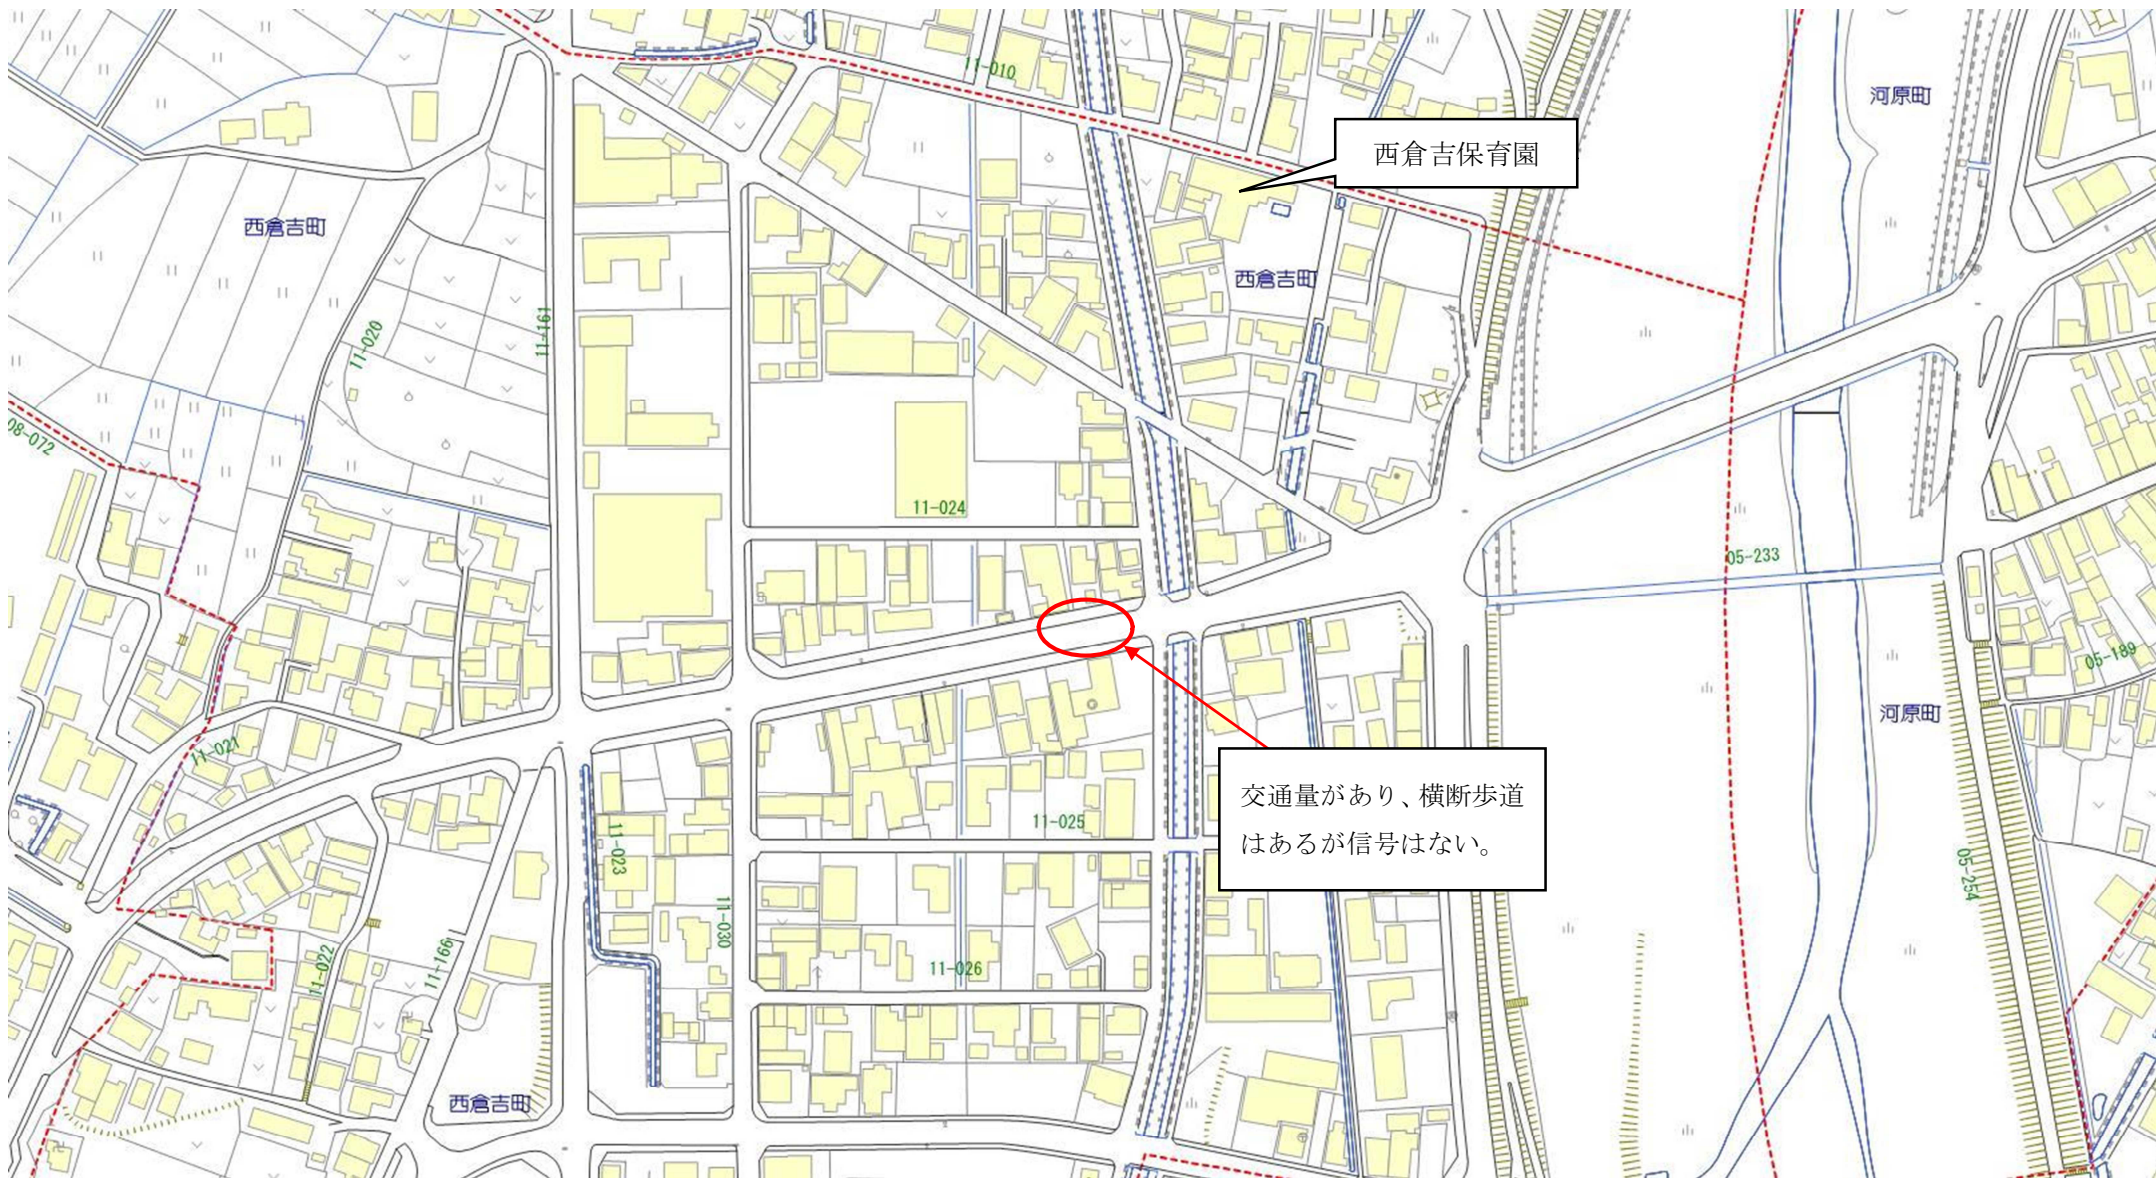
西倉吉保育園

交通量があり、横断歩道
はあるが信号はない。

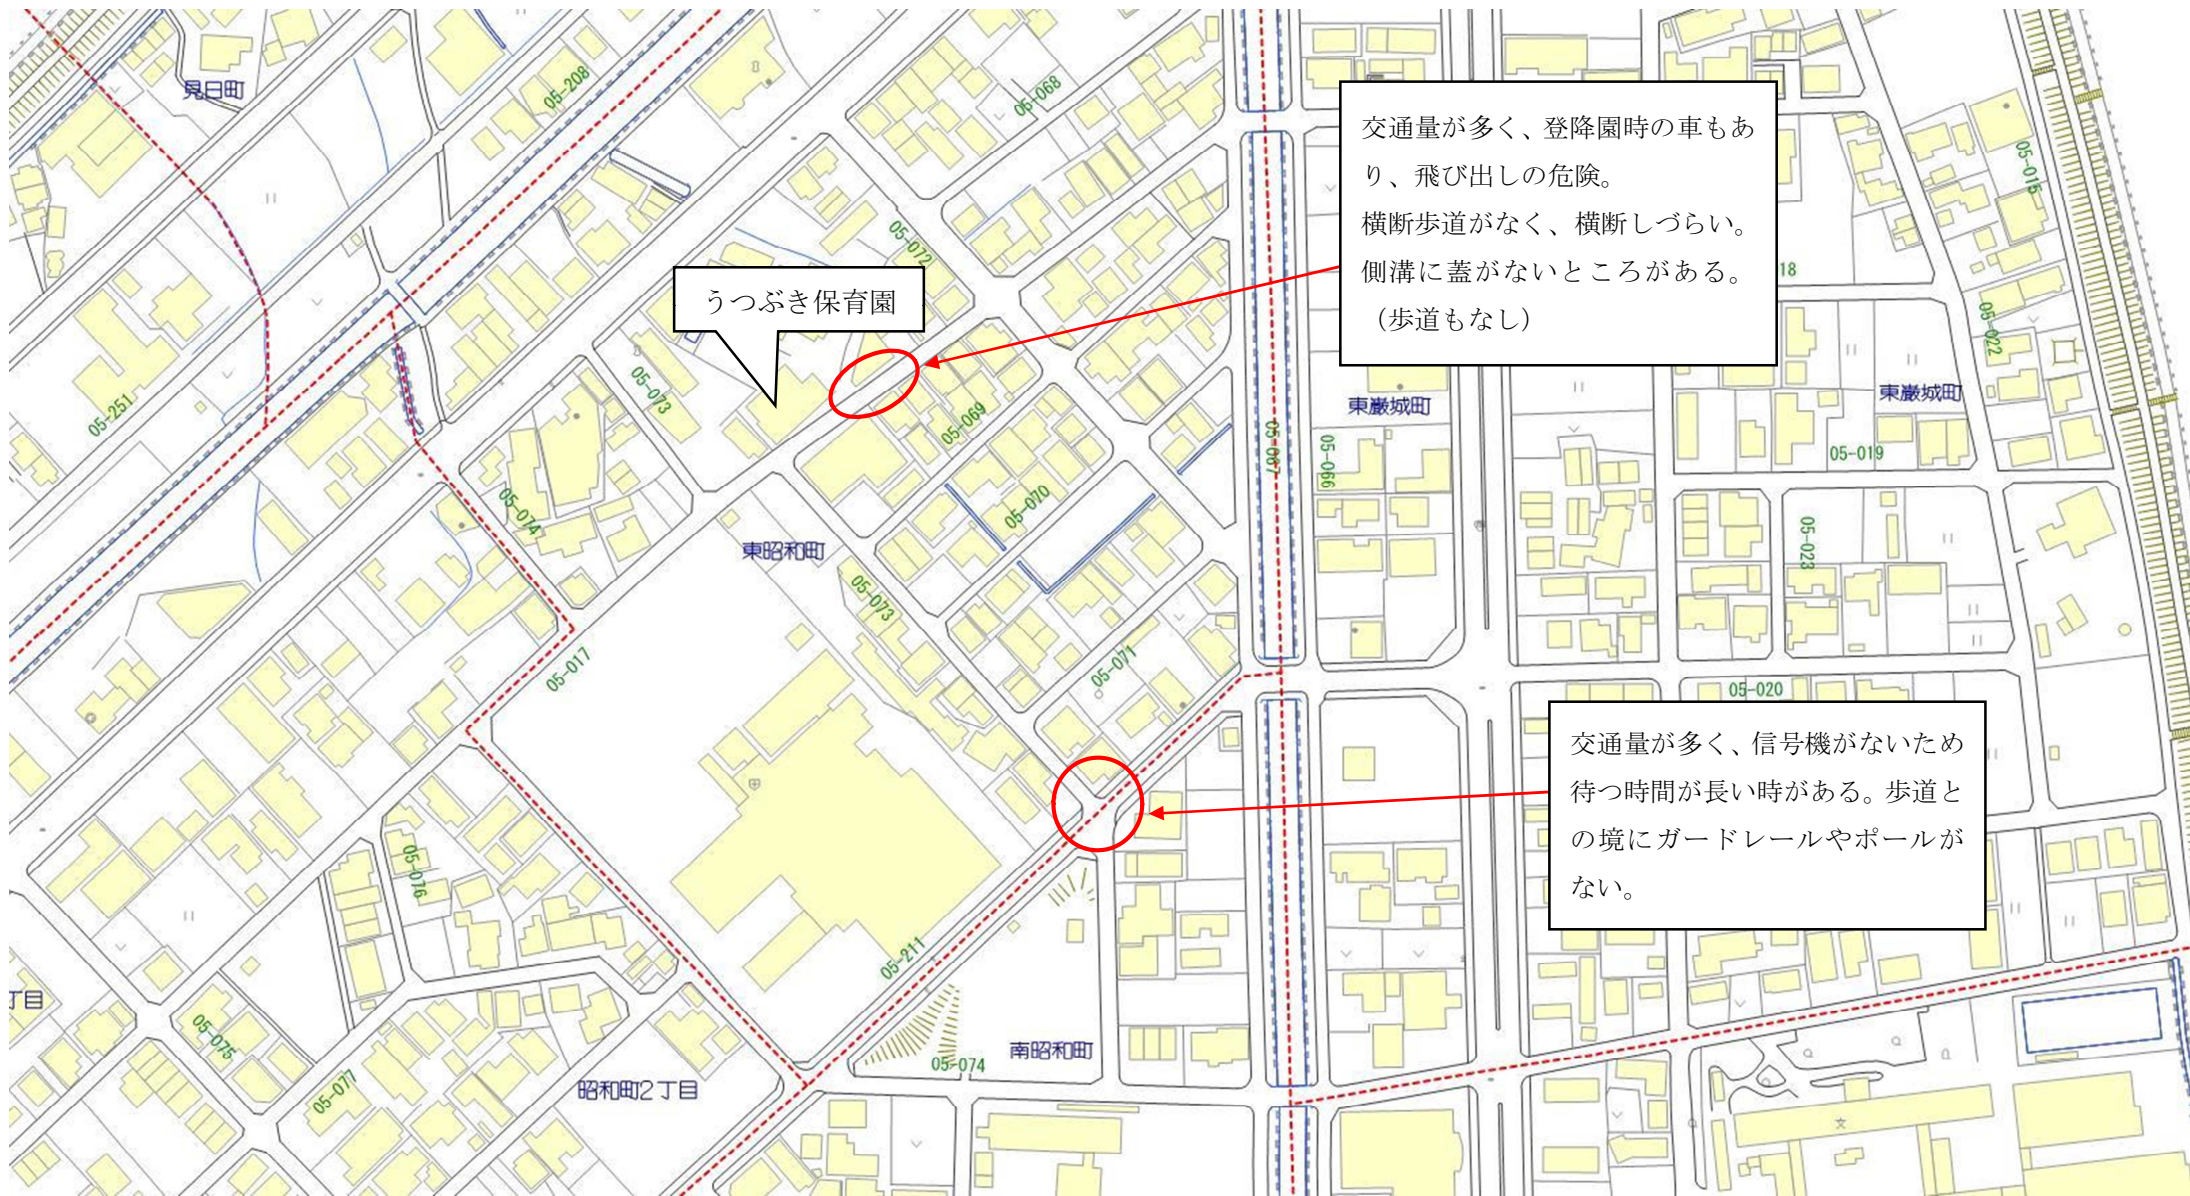
うつぶき保育園

交通量が多く、登降園時の車もあり、飛び出しの危険。
横断歩道がなく、横断しづらい。
側溝に蓋がないところがある。
(歩道もなし)

交通量が多く、信号機がないため待つ時間が長い時がある。歩道との境にガードレールやポールがない。

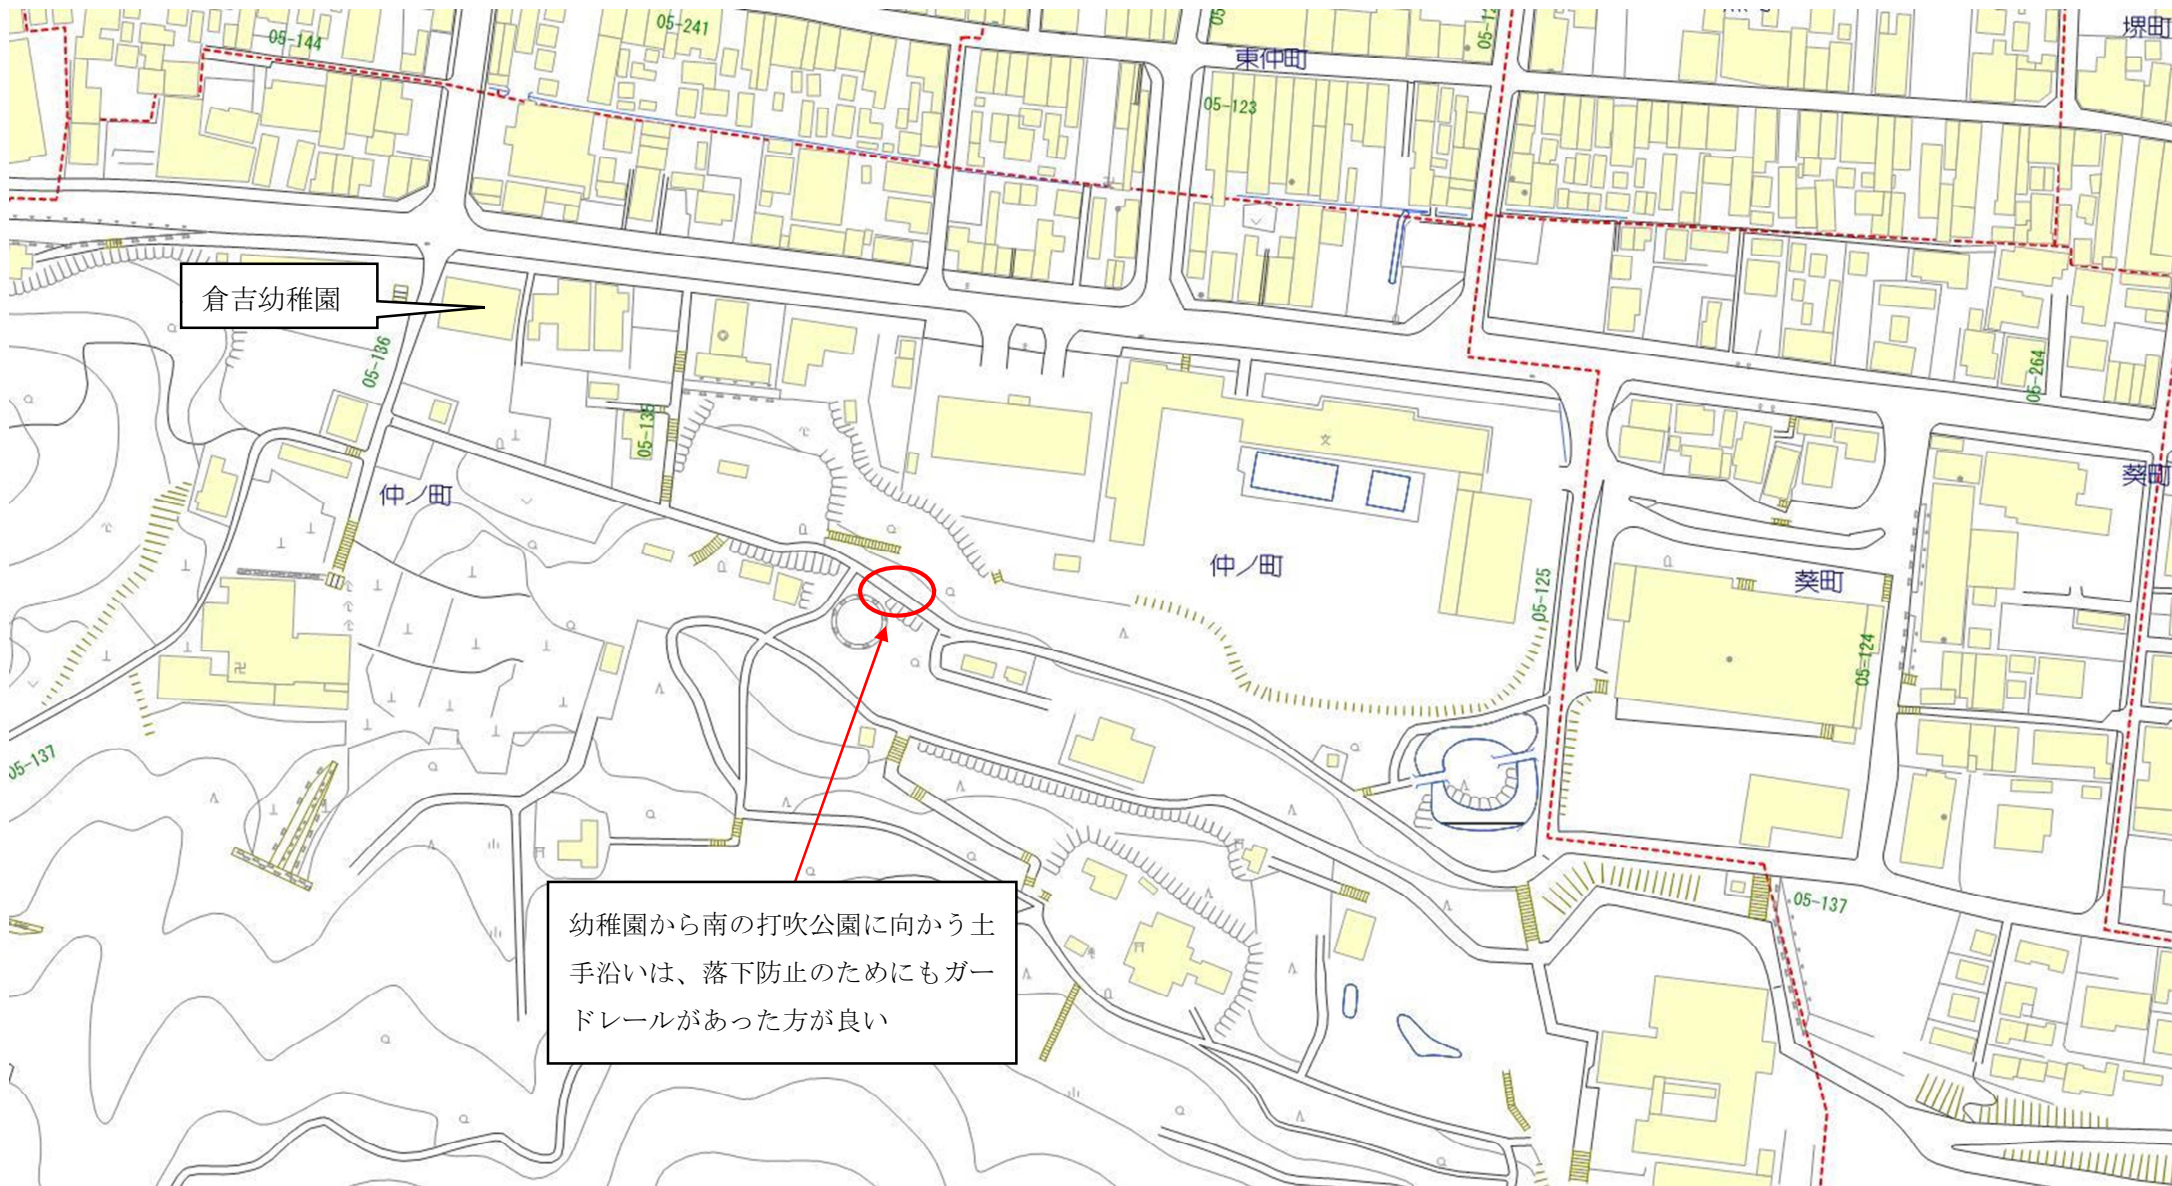
倉吉幼稚園

幼稚園から南の打吹公園に向かう土手沿いは、落下防止のためにもガードレールがあった方がよい

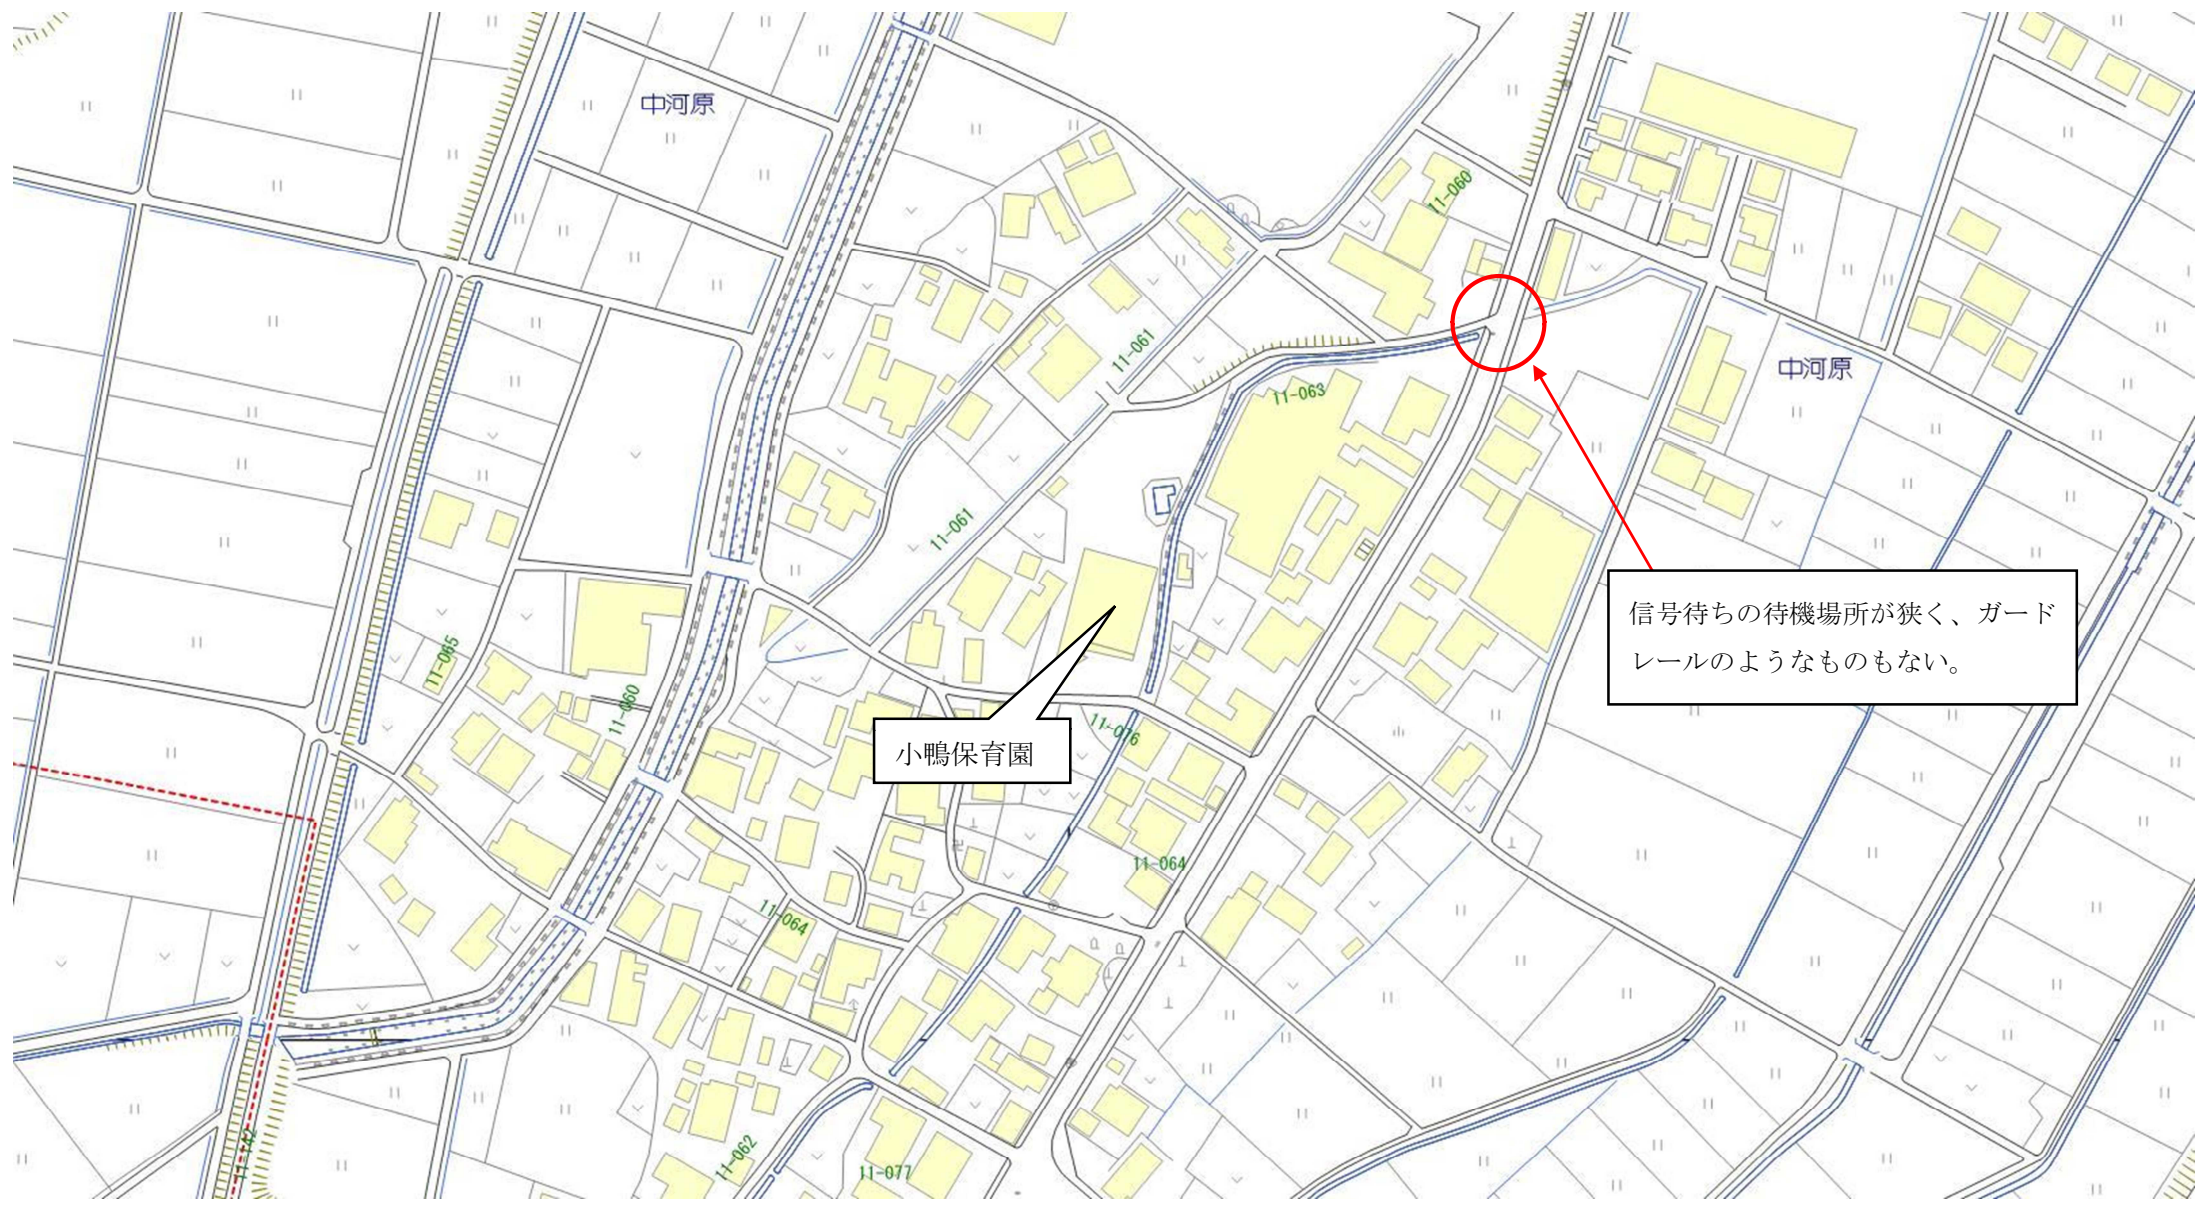
小鴨保育園

信号待ちの待機場所が狭く、ガードレールのようなものもない。

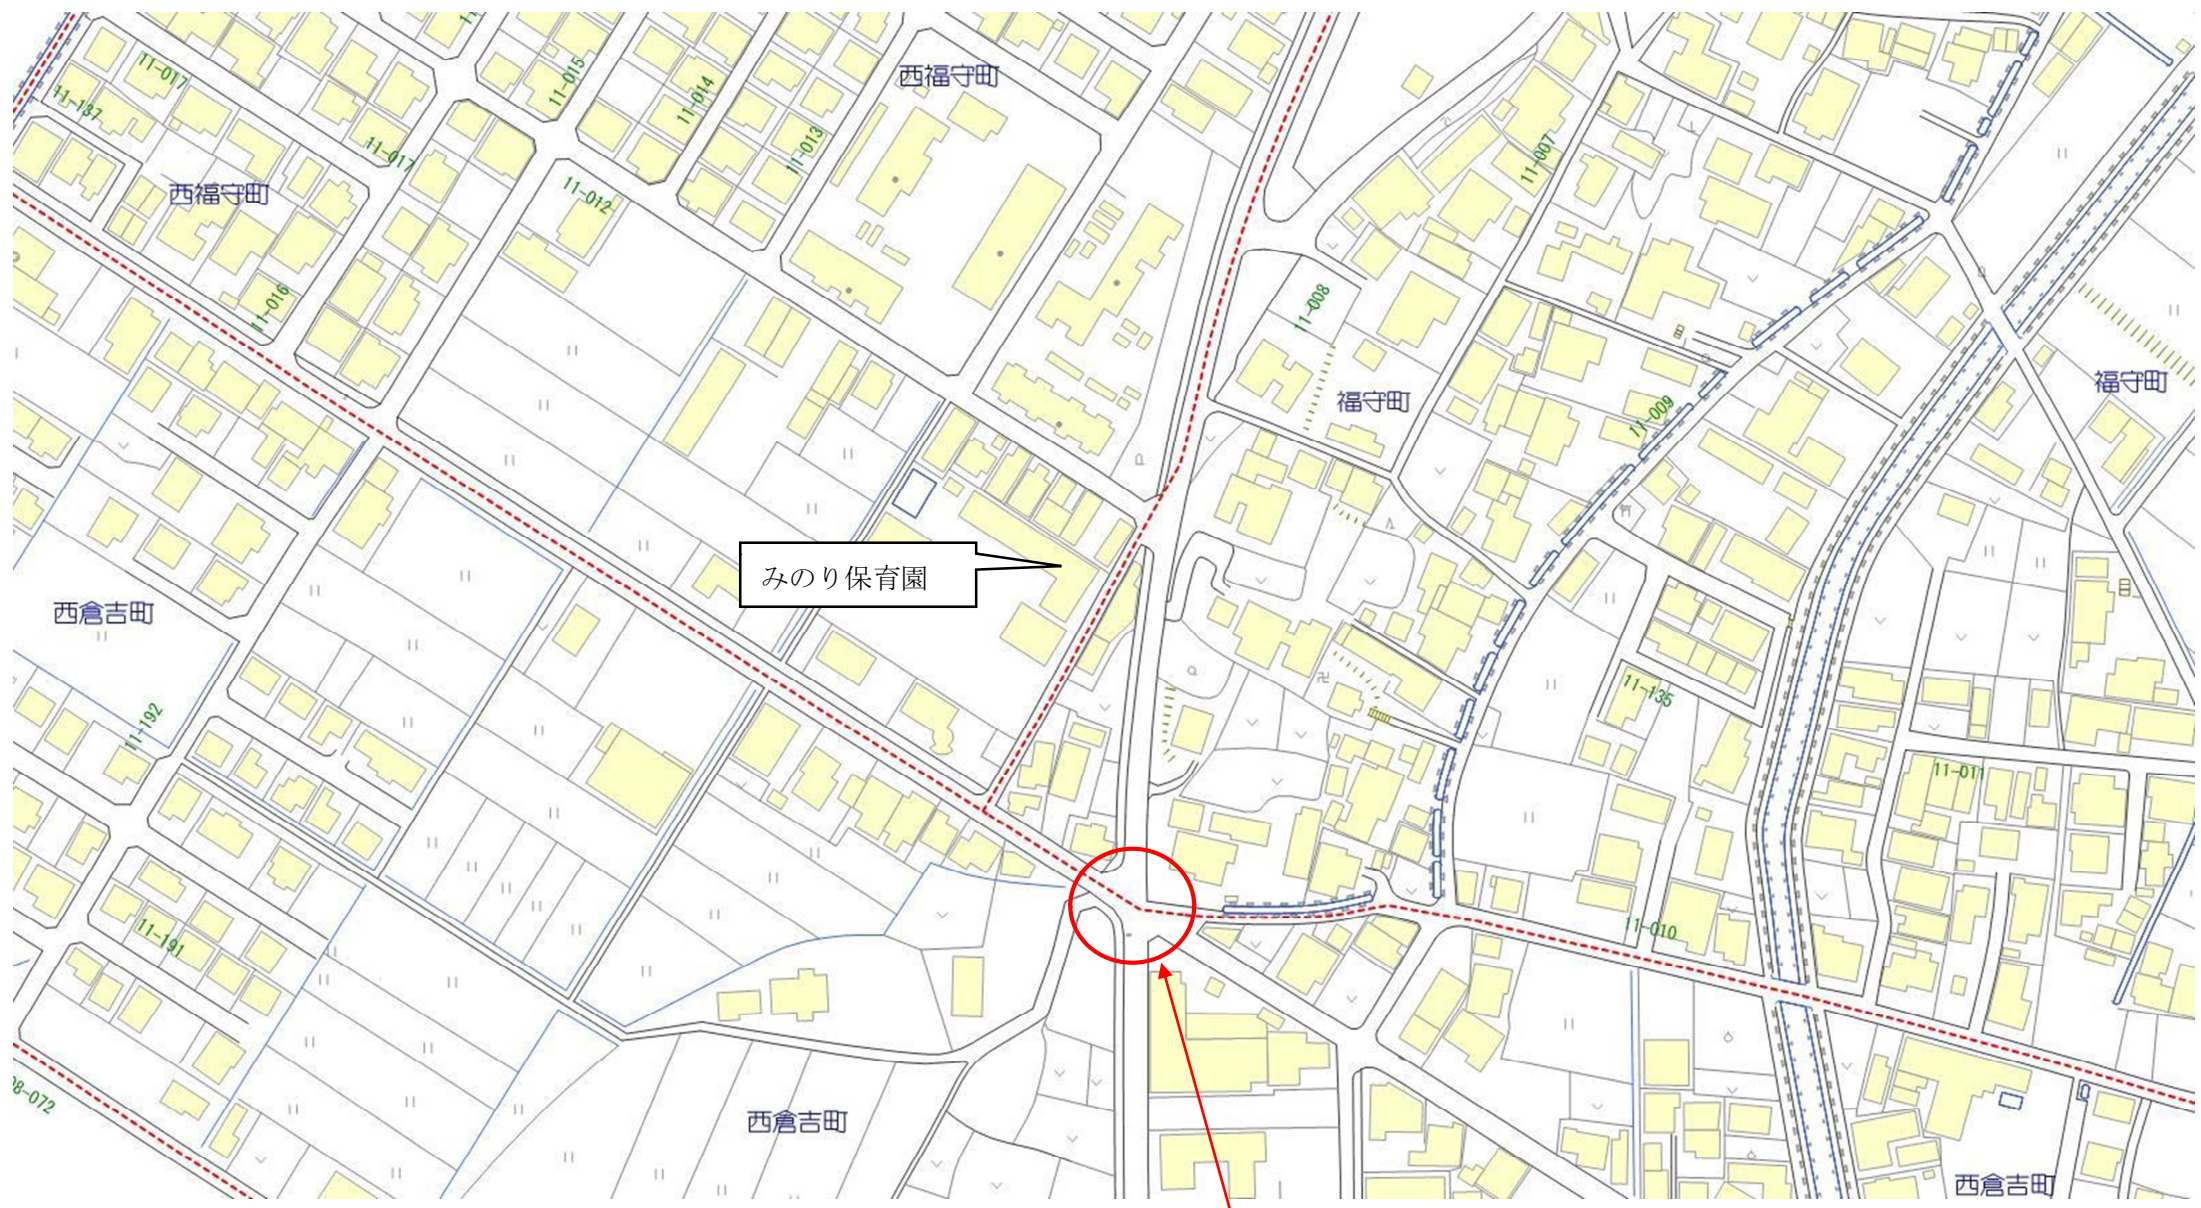
みのり保育園

信号はあるが、歩道がなく交通量も多く渡りきったところに川があり、非常に危険。
