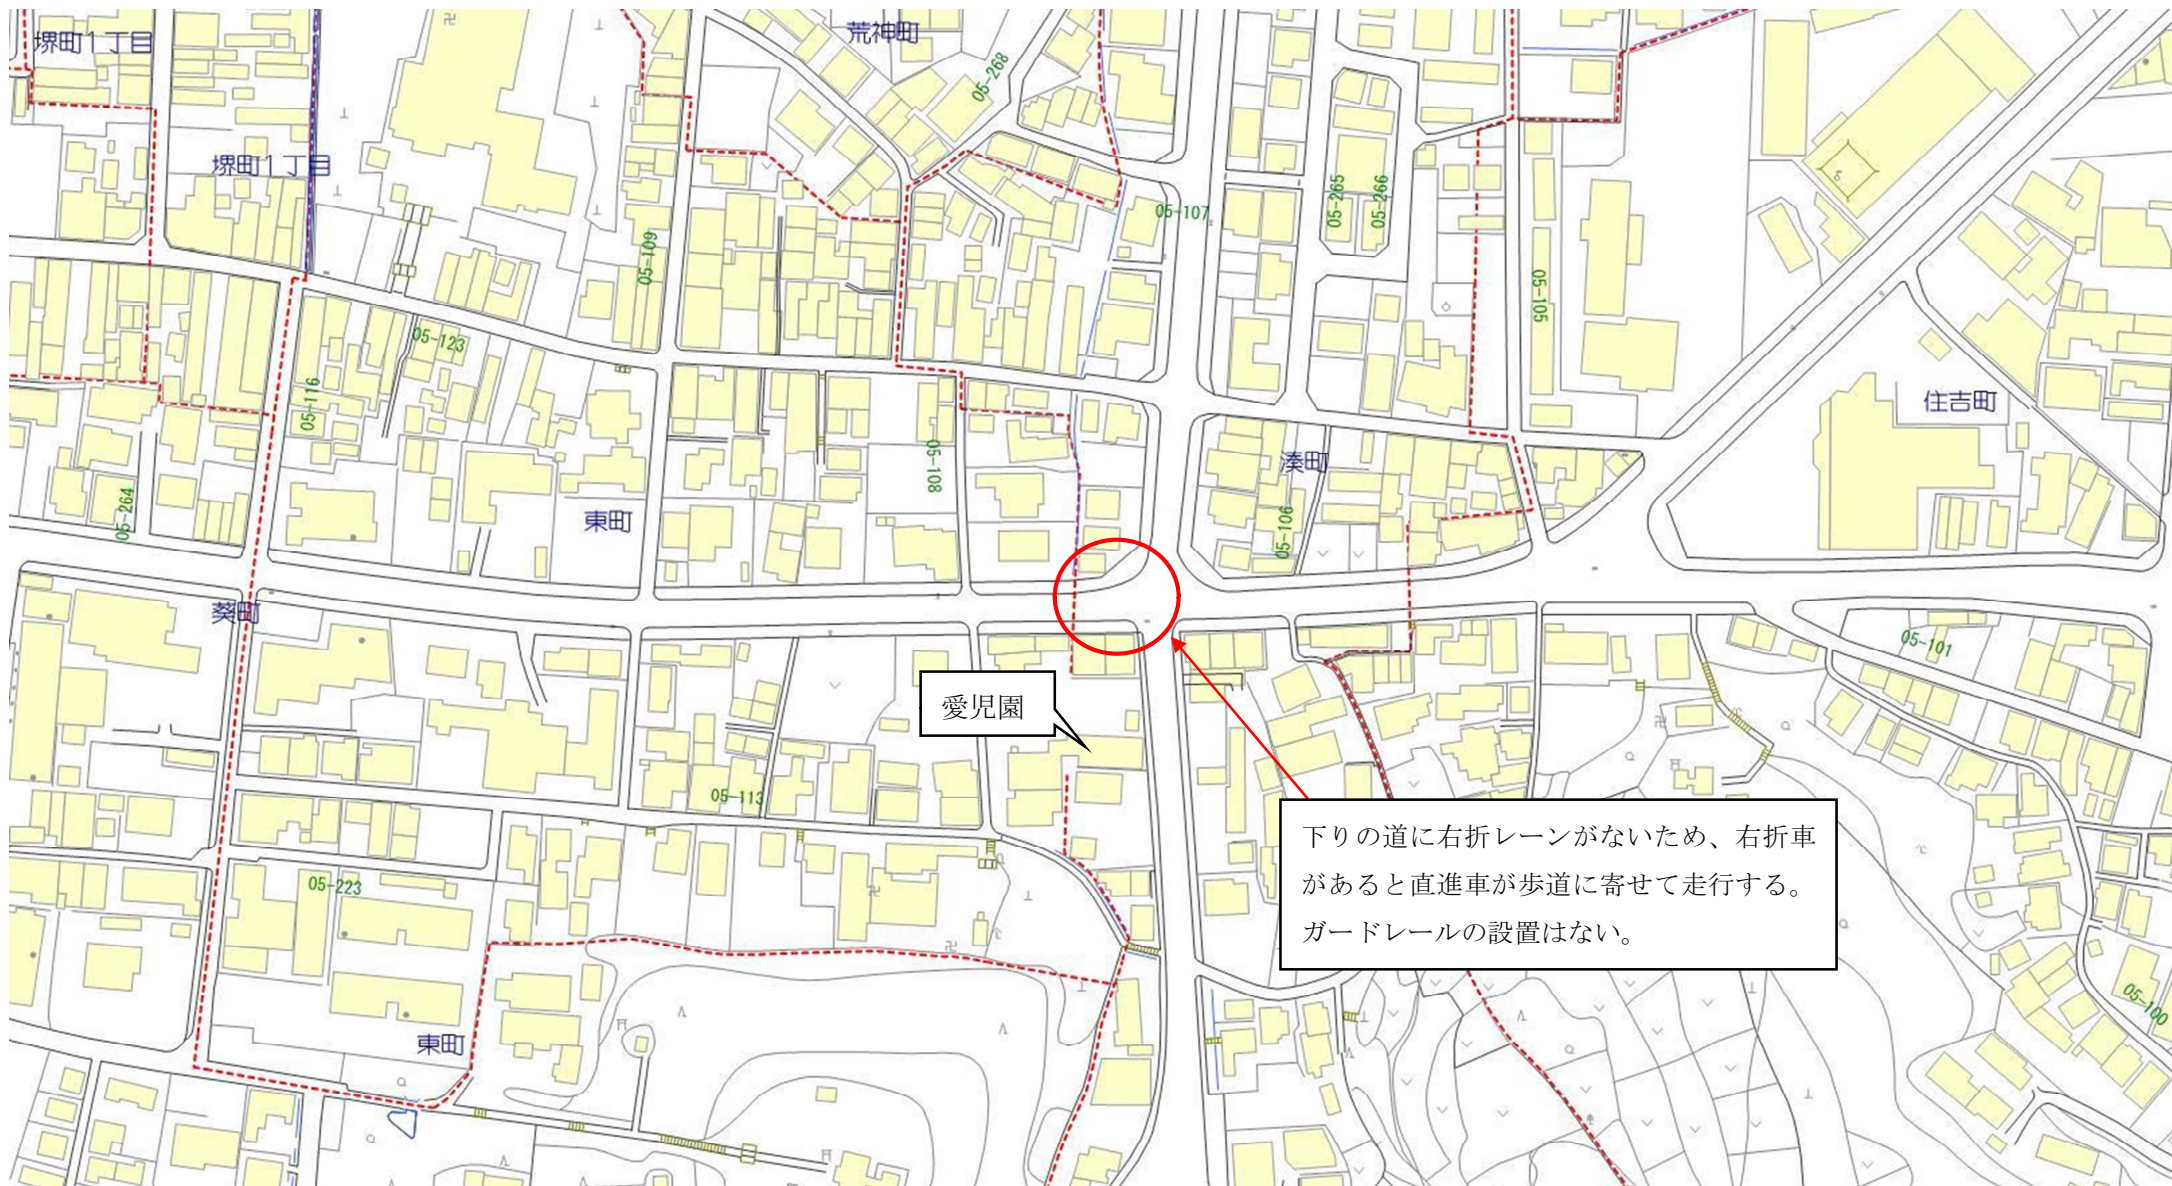
愛児園

下りの道に右折レーンがないため、右折車があると直進車が歩道に寄せて走行する。ガードレールの設置はない。
